Система контроля утечки токов «КИМАТИКА-2»

Компания КИМАТИКА предлагает систему непрерывного мониторинга состояния тока утечки объекта «КИМАТИКА-2».

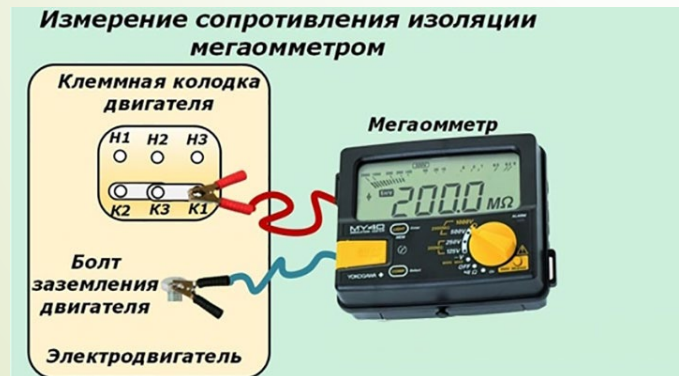
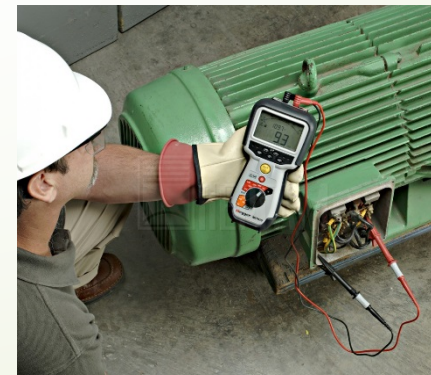
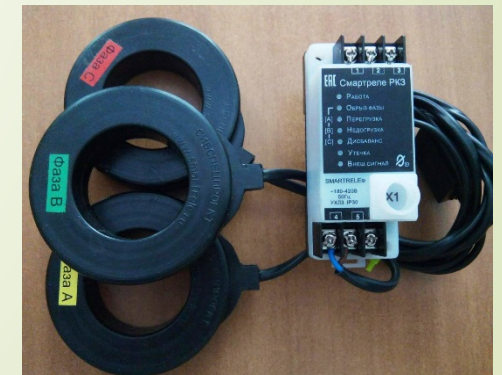
При эксплуатации электрических машин возникают перегревы кабеля и, как следствие - утечки тока. Величина утечек тока нормируется - не более 250 мА. Но большее значение утечки тока говорит о разрушении изоляции оборудования.

В процессе эксплуатации электродвигателей малая утечка тока - незаметна, а большая утечка тока - приводит к срабатыванию защиты. Таким образом несвоевременно замеченная утечка тока в силовой машине приведет к внезапному выходу оборудования из регламентного режима работы и повлечет внеплановые ремонты.

Система контроля утечек тока КИМАТИКА-2, внедренная на систему распределения электропитания электрических машин, позволит прогнозировать регламентные состояния работы производства и прогнозировать ремонты оборудования и кабельных сетей.

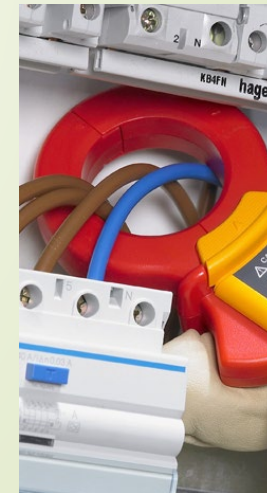
При эксплуатации обогревающих кабелей возникает задача отследить линию утечки тока для принятия своевременных мер по устранению причин. Основные трудности при этом:

1. Отсутствие мониторинга и выявления тенденций роста величины тока утечки на землю в процессе эксплуатации может привести к усложнению ремонтных работ в случае выхода из строя нагревательного кабеля в зимний период. Это также может вызвать сбои в работе технологического оборудования.
2. Специализированные контроллеры управления работой систем обогрева имеют в своем составе систему контроля, но они не всегда установлены на объекте, а также имеют ряд особенностей эксплуатации, в том числе и высокую стоимость.
3. Необходимость непрерывно выявлять тенденции роста величины тока утечки на землю, чтобы прогнозировать ремонт потенциально ненадежных линий обогрева в период летнего остановочного ремонта.

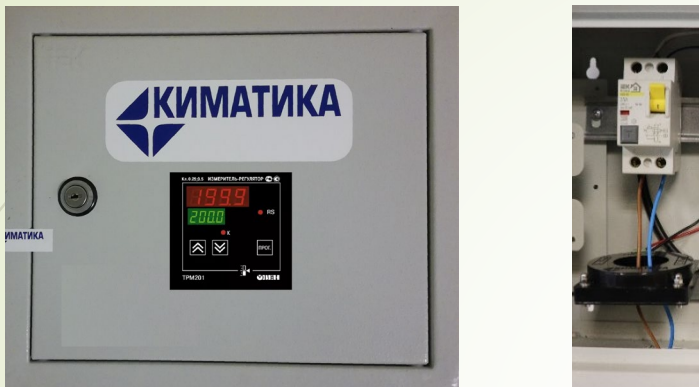
Рис 6. Индикатор

Система выводит значение тока утечки:

- На цифровой индикатор;
- На регистратор;
- На внешний контроллер.

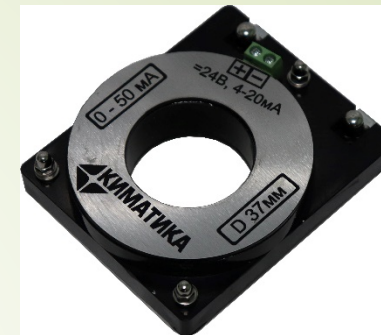
Рис 7. Датчик утечки тока и вторичный преобразователь

Система непрерывного контроля утечек тока состоит из датчика тока утечки и вторичного преобразователя.

1. Непрерывное измерение тока утечки с выводом сигнализации о пороговых значениях;
2. Не требуется перекоммутации электрических соединений;
3. Встраивается в существующие распределительные устройства;
4. Возможность построения многоканальной системы сбора данных на АРМ оператора или панель управления;
5. Доступная цена.
